# HOTEL CATALONIA EIXAMPLE 1864

## FACHADA HISTÓRICA

## PROCESO DE RESTAURACIÓN

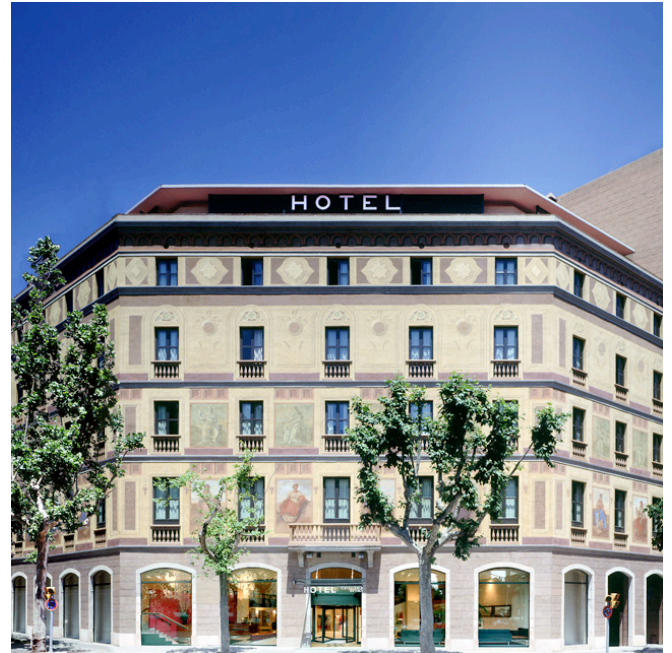
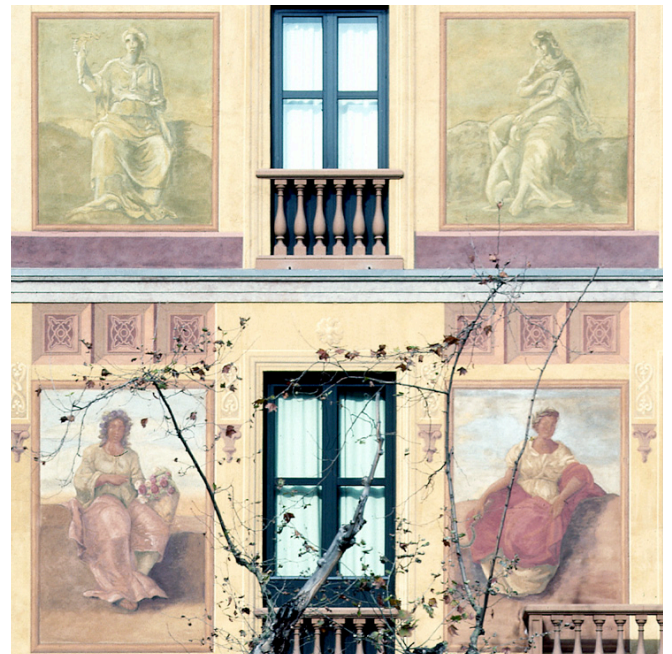
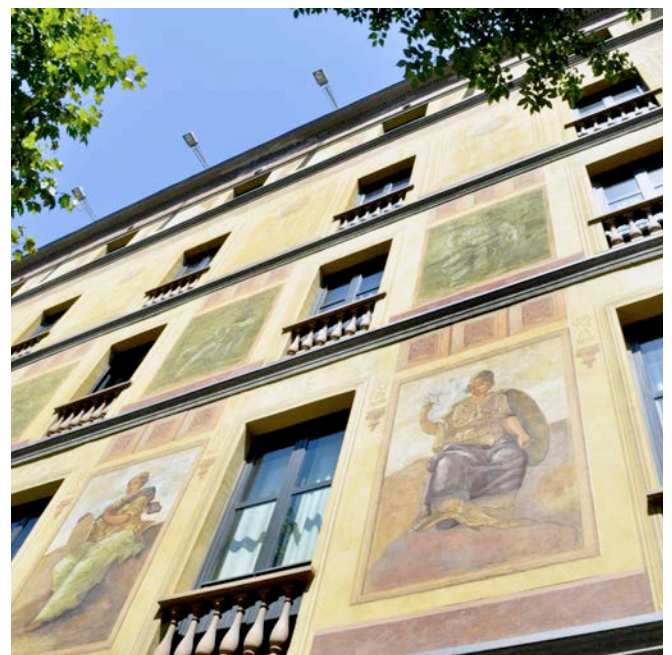
En el primer piso y siguiendo con el carácter noble de la planta principal, se encuentran figuras muy coloristas y de gran riqueza ornamental situadas sobre plafones rectangulares y enmarcadas por una fina columna.

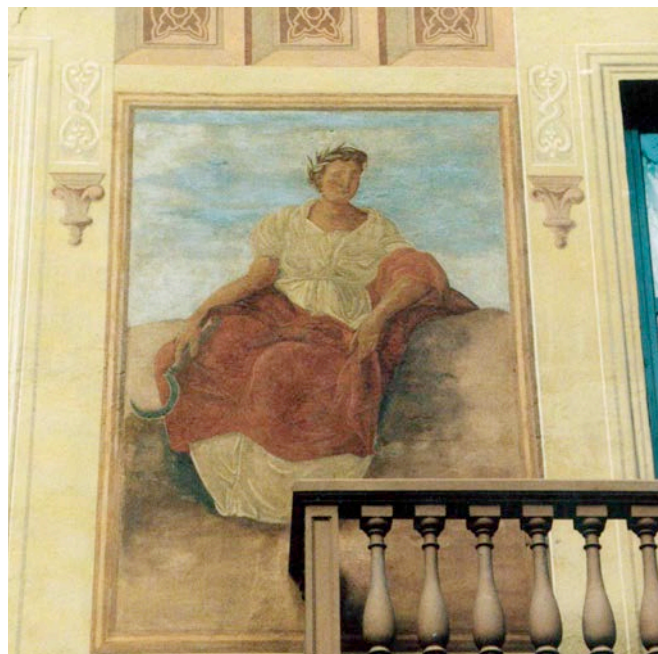
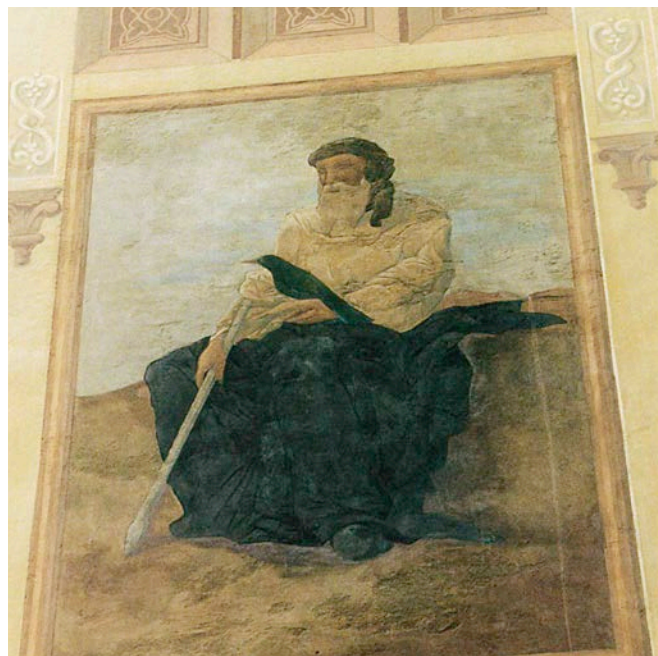
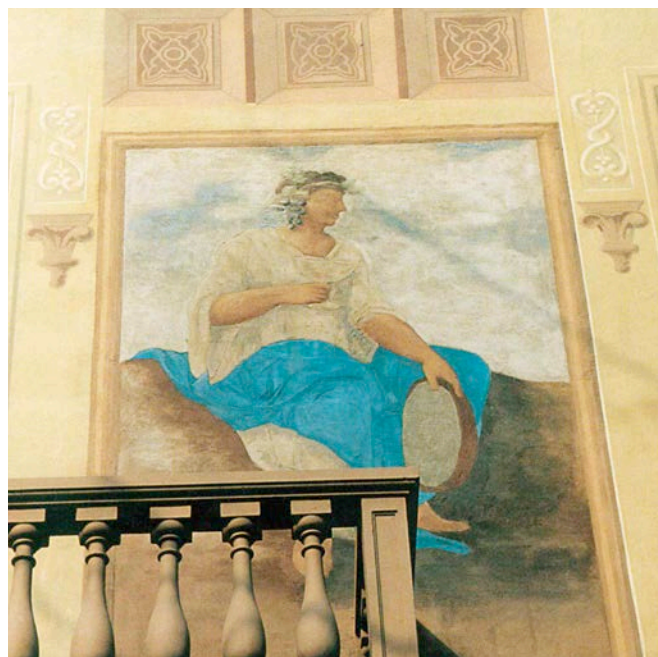
Al mismo tiempo, se analizaron los escasísimos restos de color incrustados en la fachada con la finalidad de confeccionar una carta de colores con más de 200 tonalidades. Las figuras se colorearon mediante un sistema muy complejo de pintura a la cal, proporcionando unos colores más vivos y vistosos que otras técnicas. La cal utilizada siguió un proceso de reposo de 10 años de duración, se tamizó y finalmente se mezcló con los diferentes pigmentos de colores.

Los trabajos de restauración efectuados en 2003 estuvieron precedidos por minuciosos estudios históricos, técnicos e iconográficos de las pinturas. Un grupo de 12 restauradores especializados trabajaron, durante varios meses, bajo la supervisión de técnicos del Ayuntamiento de Barcelona y de la Generalitat de Catalunya. Desde el año de su construcción (1864), la fachada se deterioró considerablemente, conservándose exclusivamente pequeñas partículas de pintura y ligeras incisiones en el revestimiento de la misma fachada. Estas incisiones resultaron imprescindibles para la restauración de la obra, ya que delimitaban las siluetas de 24 figuras prácticamente desaparecidas por el tiempo. La restauración resultó realmente compleja porque las incisiones no siempre configuraban la imagen completa de las figuras o de sus atributos.
